動画レポート

■ 防犯確認・建物外部目視点検

画像レポート

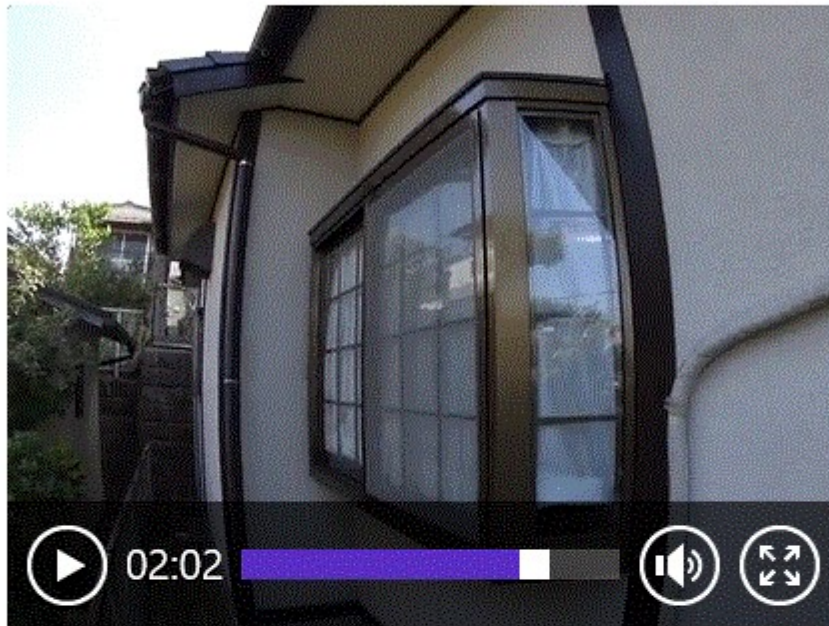
建物外部に問題はありませんでした。施設も問題なく、不審者の侵入などの形跡もありませんでした。
